PARTES GENUINAS CUMMINS PARA QSK.

CONOZCA LA DIFERENCIA:
GENUINO VS. NO GENUINO.

Análisis de partes para QSK

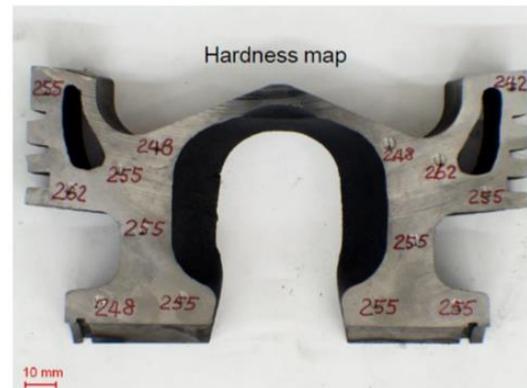
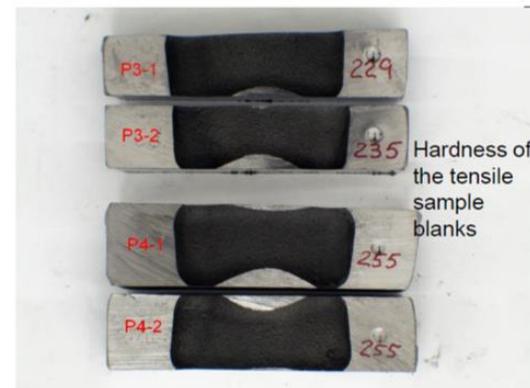
Brinell Hardness of the Piston

Inspección	Diferencias identificadas	Impacto
Diámetro de la taza del pistón	Fuera de la especificaciones Cummins	La pulverización de combustible podría golpear un punto débil cerca de la corona y crear un golpe, generando grietas .
La dureza Brinell	Fuera de la especificaciones Cummins	La menor ductilidad puede ser perjudicial para su resistencia al impacto y a la fatiga térmica. - Lo que conlleva una reducción de la vida útil debido a la reducción de las propiedades de fatiga térmica
Las propiedades de tensión		
La microestructura

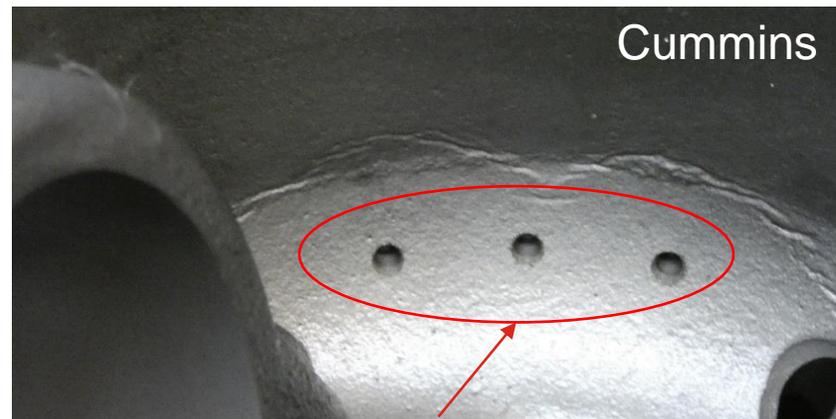
Los agujeros son cónicos y están uniformemente espaciados

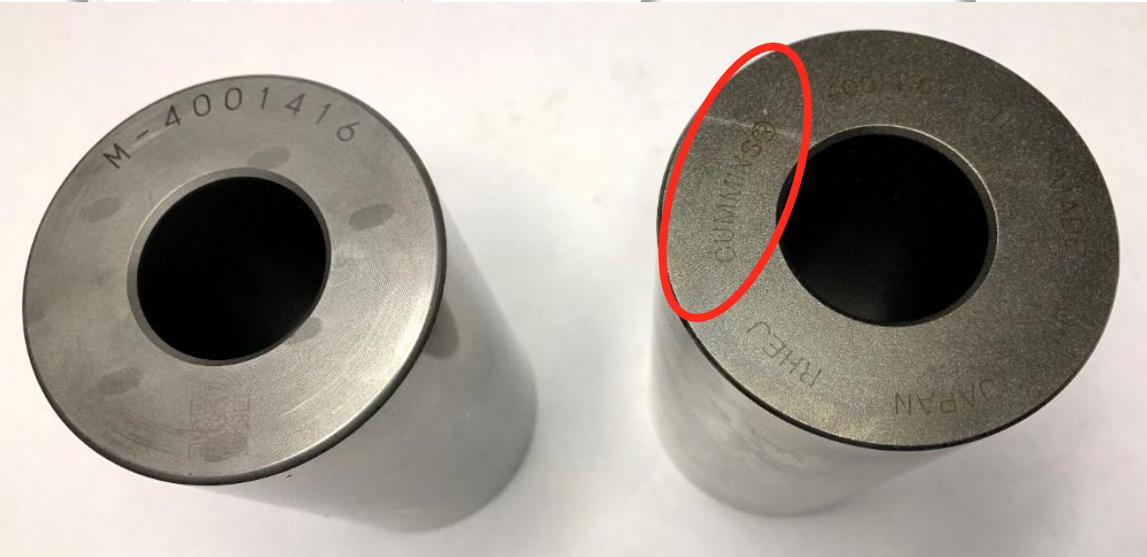
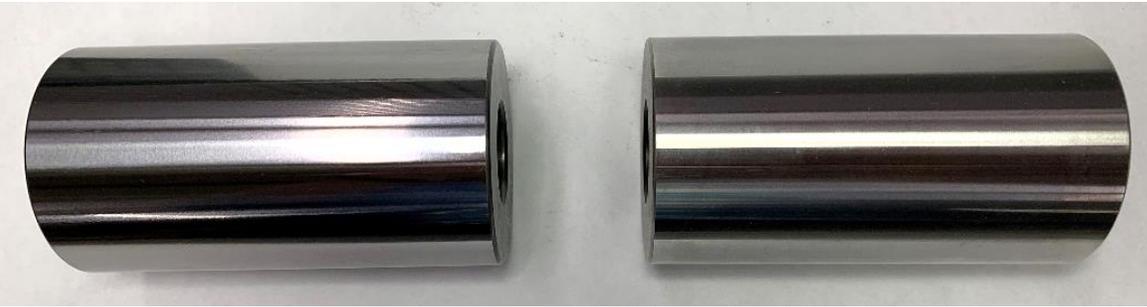
Pasador del pistón

Inspección	Diferencias identificadas	Impacto
Dureza superficial	Fuera de la especificaciones Cummins	Mayor riesgo de agrietamiento por cambios termicos
Profundidad efectiva de la cápsula	Fuera de la especificaciones Cummins	Resistencia inferior en la pieza
Pureza del metal	Calidad química fuera de la especificaciones Cummins	Reducción de la resistencia del material y posible grieta en el pasador

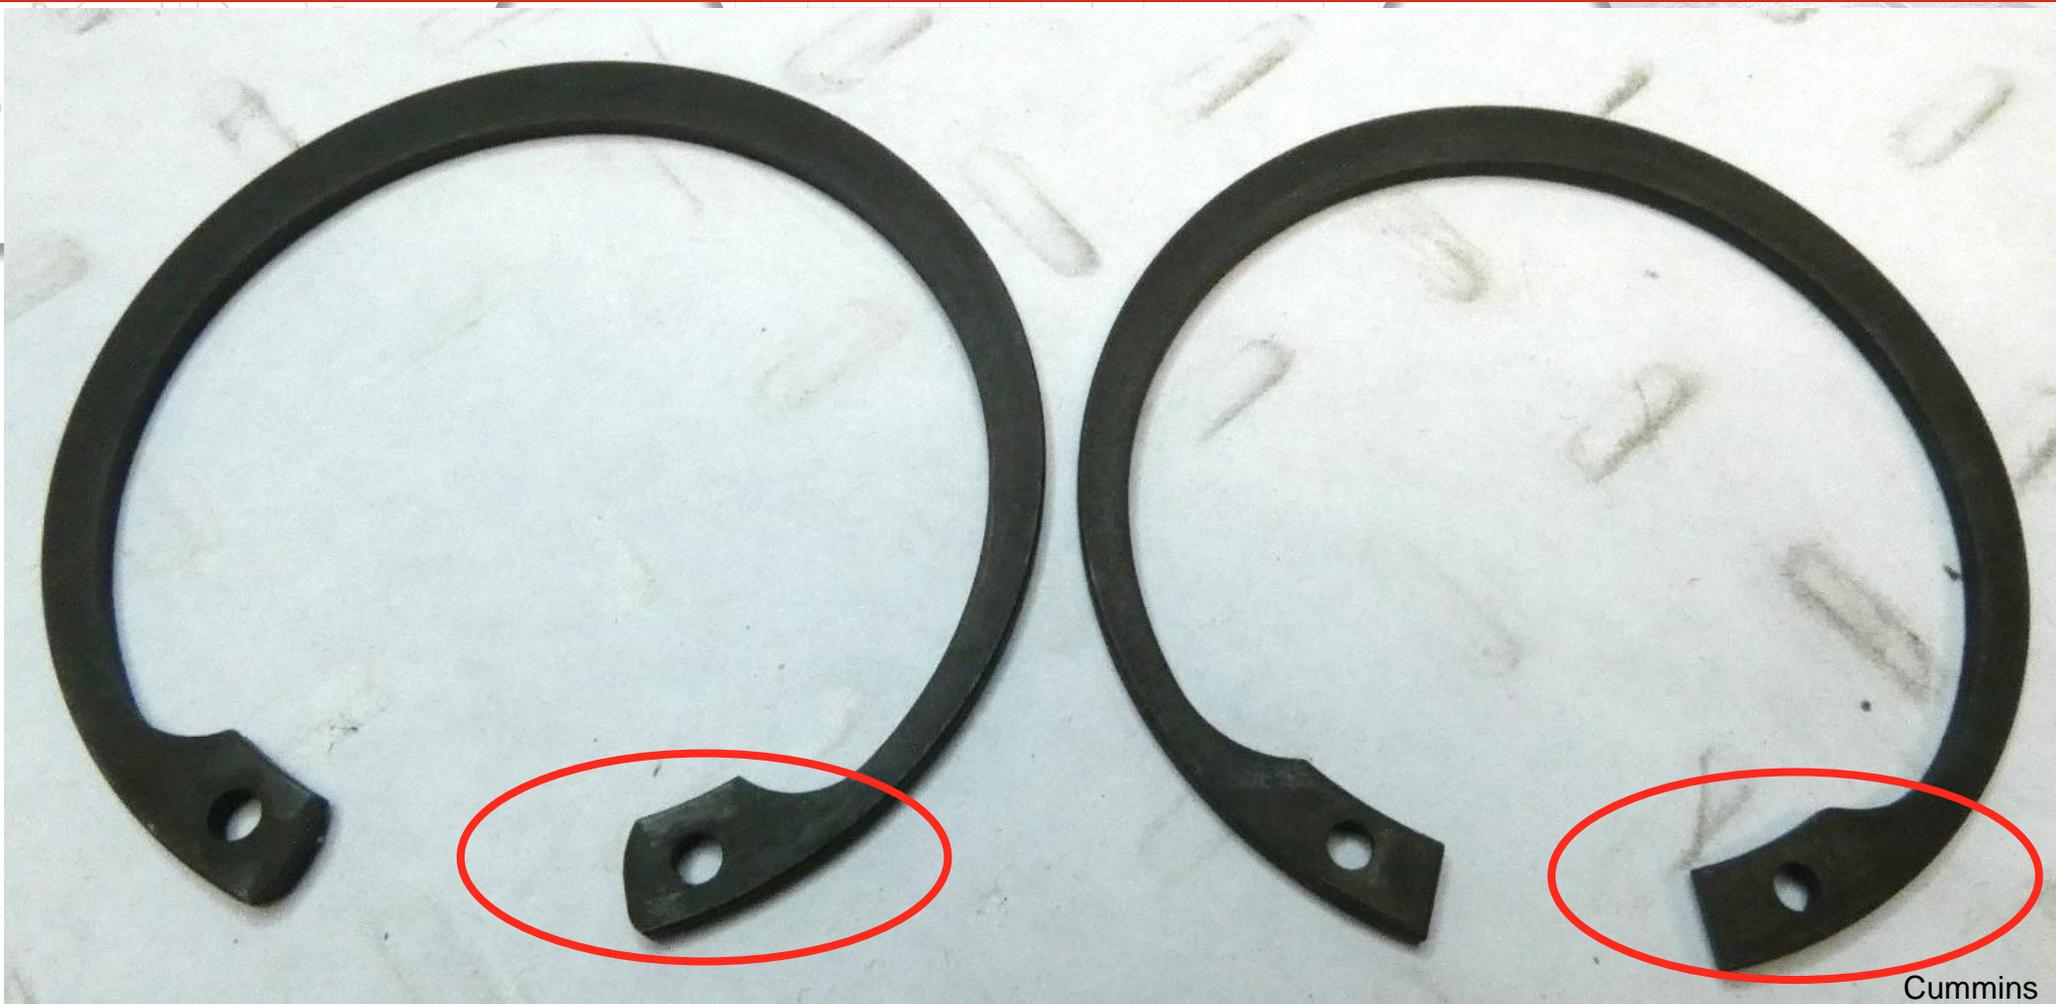
Anillos de retención

Todas las pruebas estaban dentro del rango

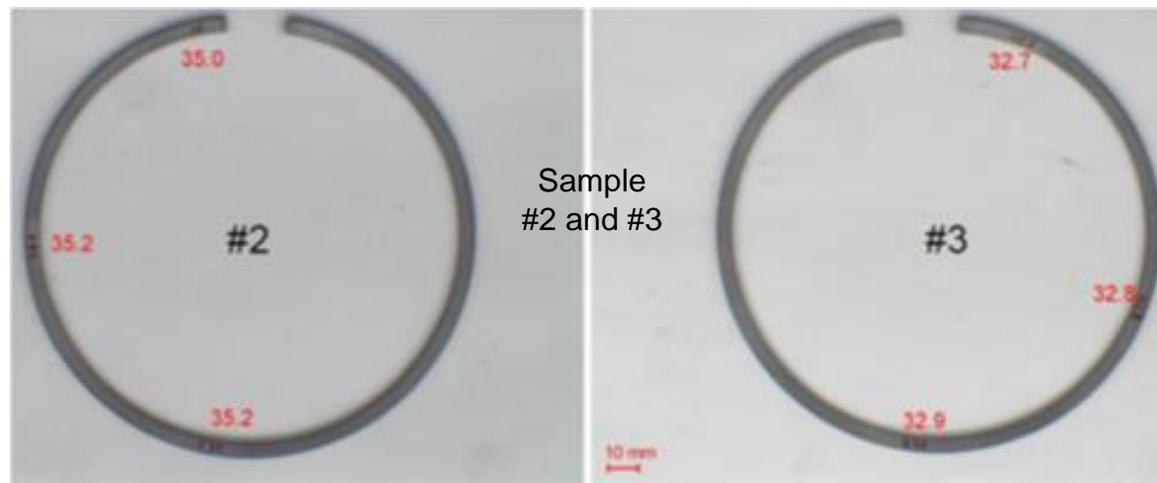
Dureza Rockwell Hardness de los anillos superiores

Inspección	Diferencias identificadas	Impacto
Cantidad de nódulos	Fuera de la especificaciones Cummins	Menor resistencia a los materiales y a la fatiga
Revestimiento	Grietas profundas	Las grietas profundas podrían provocar un mayor desgaste - Provocan la descamación del cromado, lo que reduce la capacidad de control y sellado del aceite
Dureza Rockwell	Fuera de la especificaciones Cummins	Menor dureza de la pieza - Lo que conlleva una mayor fatiga y una mayor susceptibilidad a la fractura.

Prueba de dureza de los anillos superiores de la competencia.

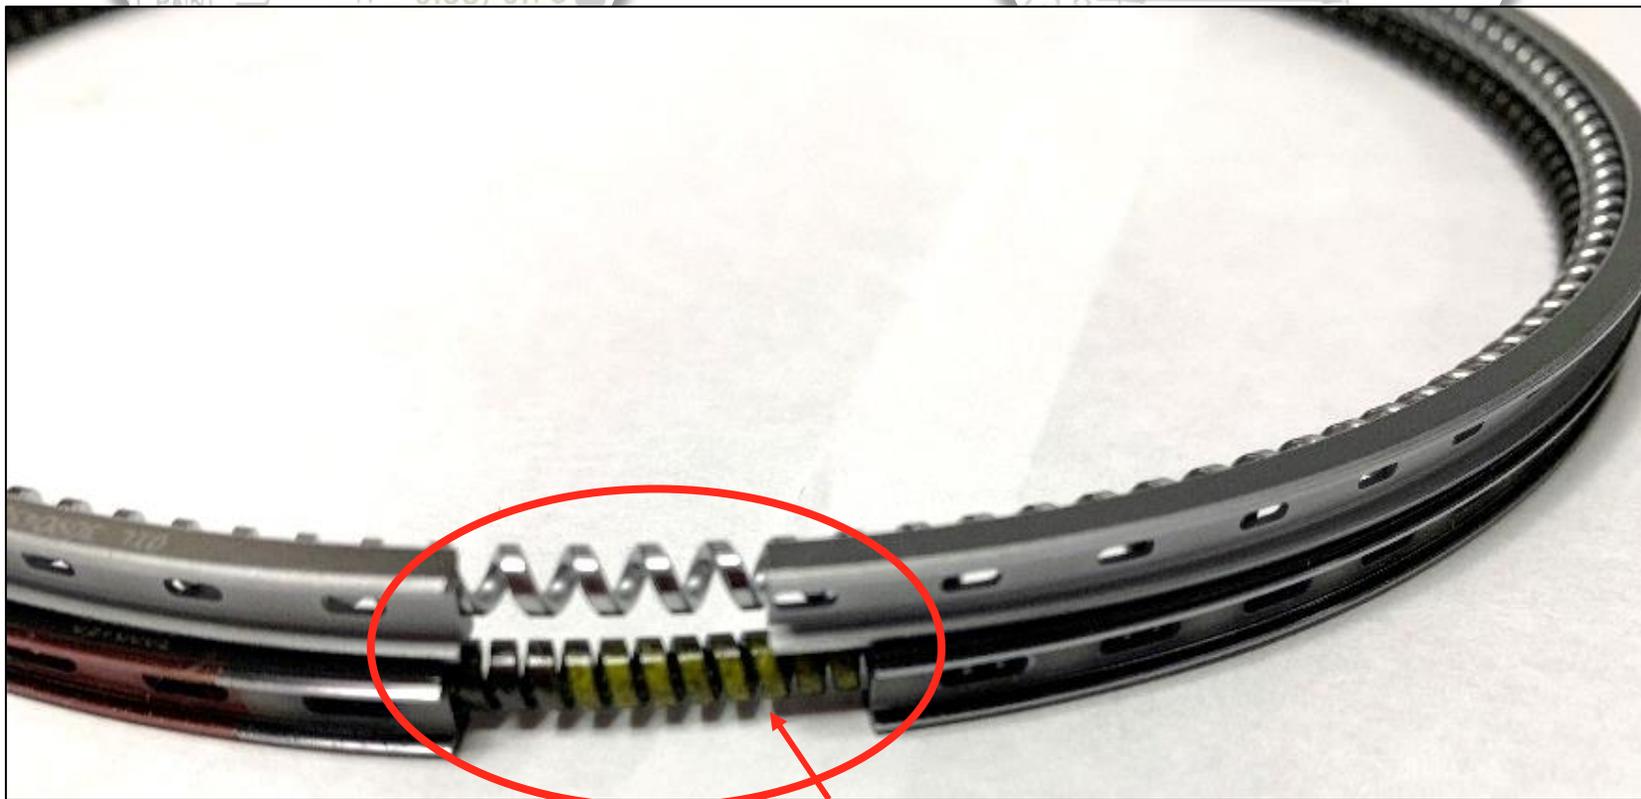
Anillos de aceite de pistón

Cummins tiene un helicoidal más apretado y ranuras más grandes

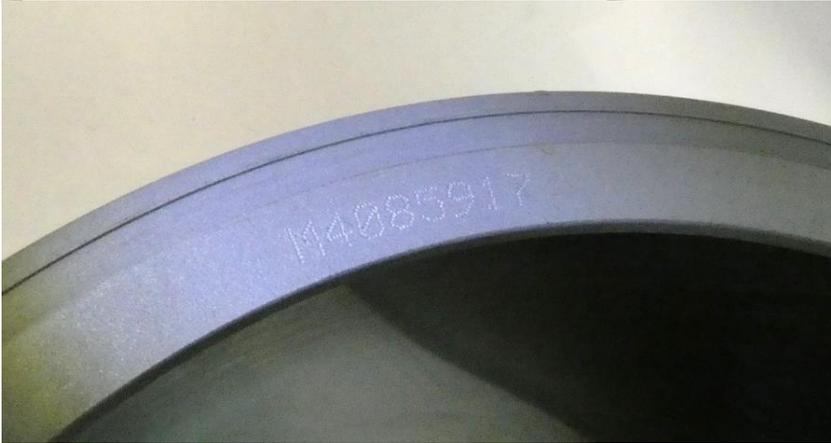
Revestimiento del cilindro

A simple vista el genuine y no-genuine se ven similares

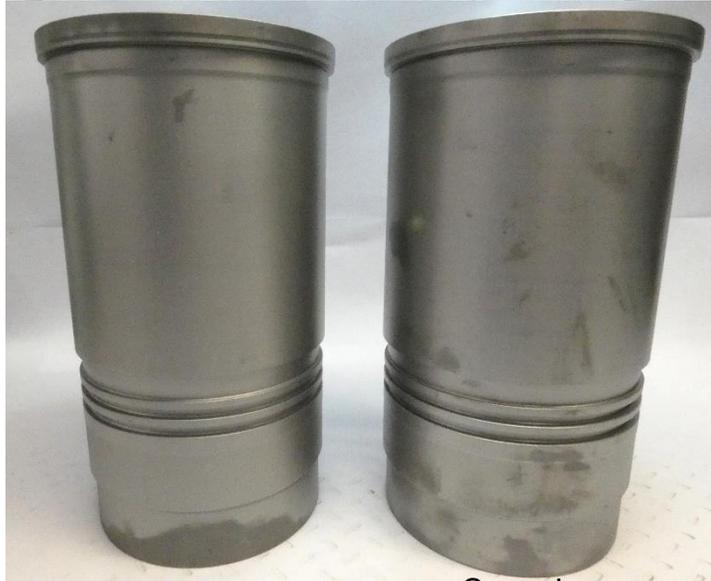
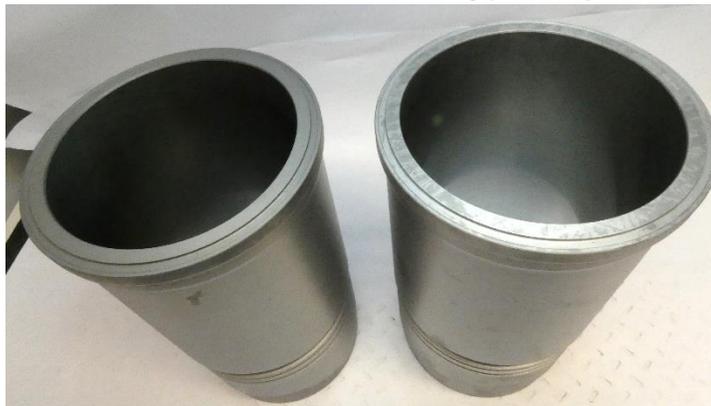
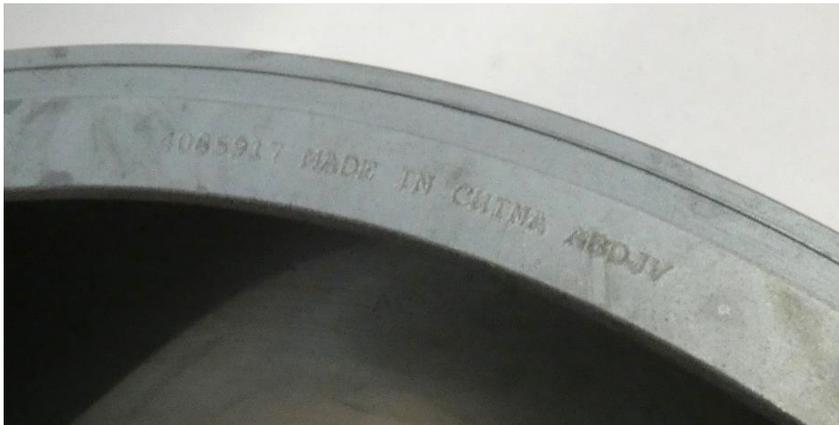
- Propiedades interiores y exteriores por debajo de los estándares Cummins - **Conlleva un nivel inferior de integridad mecánica**
- Espesor de la brida: Insuficiente protrusión de la camisa - **Riesgo de fugas de combustión**
- Diámetro exterior del tope superior fuera de especificación - **Lo que provoca problemas de ajuste en el bloque de cilindros y puntos de tensión potencialmente elevados de fallo por fatiga**
- Altura de la brida de fuego por encima de especificación - **Provoca problemas de ajuste de la junta y posibles fugas de refrigerante.**

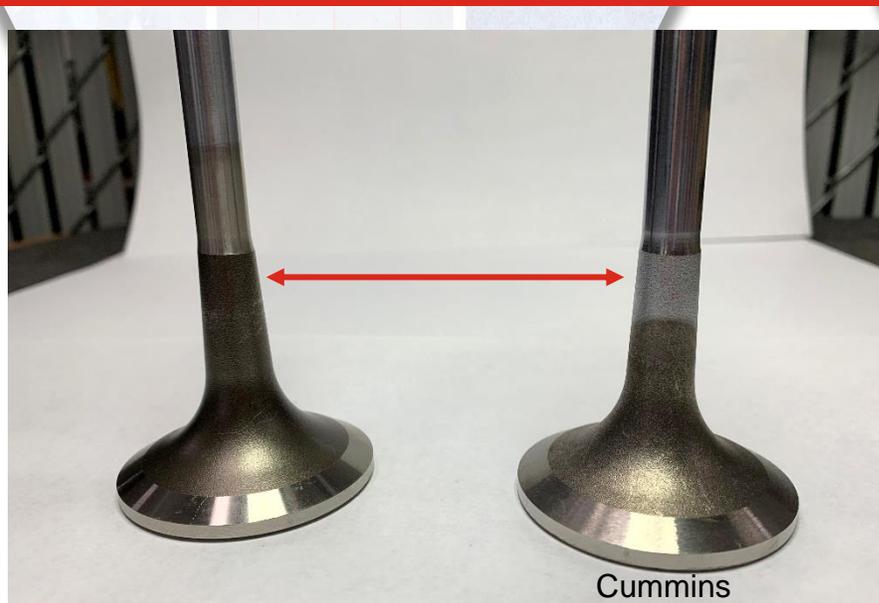
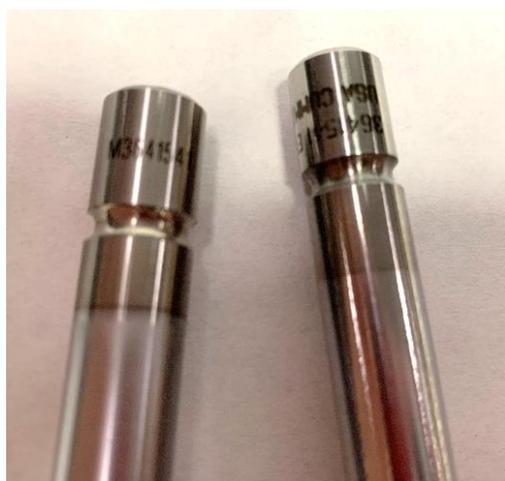
Válvula de escape

Inspección	Diferencias identificadas	Impacto
Dureza de vástago y cabeza	Fuera de la especificación Cummins	Menos robustos y más propensos a desgaste
Microestructura del material del vástago	Fuera de la especificación Cummins	
Zona afectada por el calor de la soldadura entre el tubo y la cabeza	Fuera de la especificación Cummins	
Química de la cabeza de la válvula y del material del vástago	Fuera de la especificación Cummins	
Espesor del cromado en el vástago	Fuera de la especificación Cummins

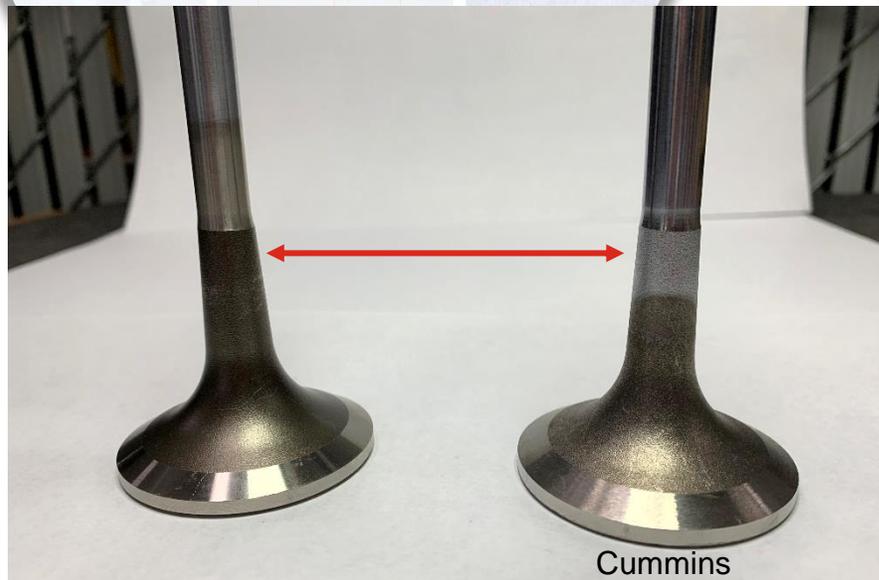
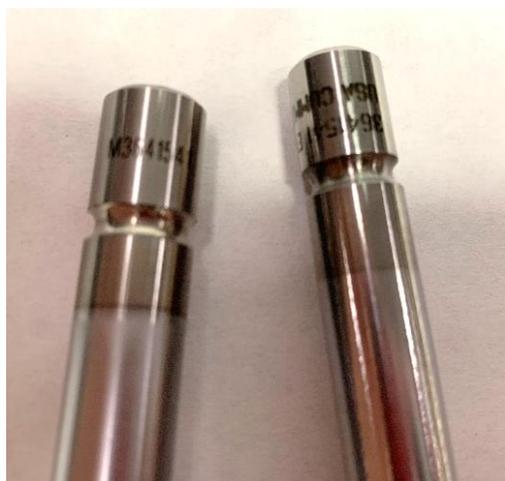
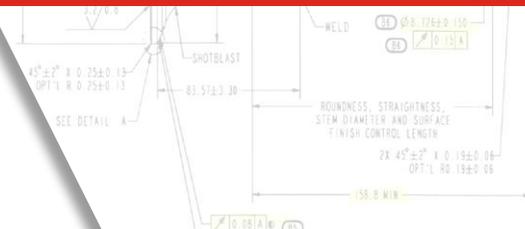
Válvula de escape

Inspección	Diferencias identificadas	Impacto
Espesor de la cabeza de la válvula	Fuera de la especificación Cummins	Puede llevar a una mayor salida de la válvula en el cilindro.
Redondez del vástago de la válvula	Fuera de la especificación Cummins	Distribución no uniforme del aceite en la interfaz entre el tubo y la guía de la válvula - Puede provocar un mayor desgaste del vástago y guía de la válvula

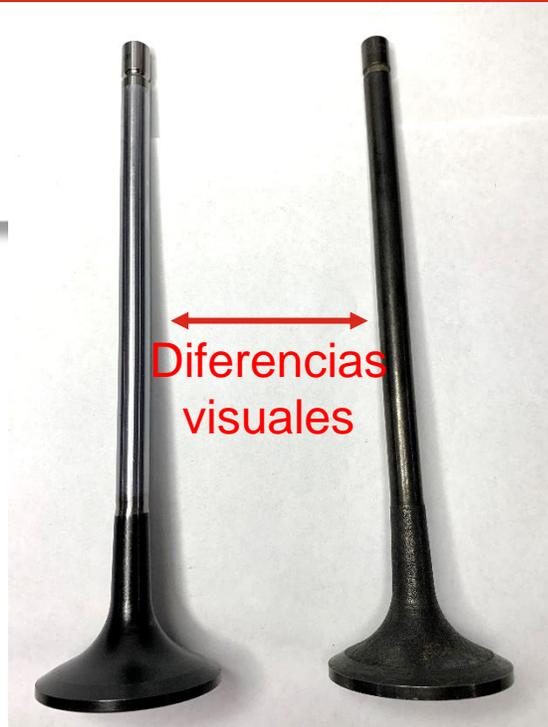
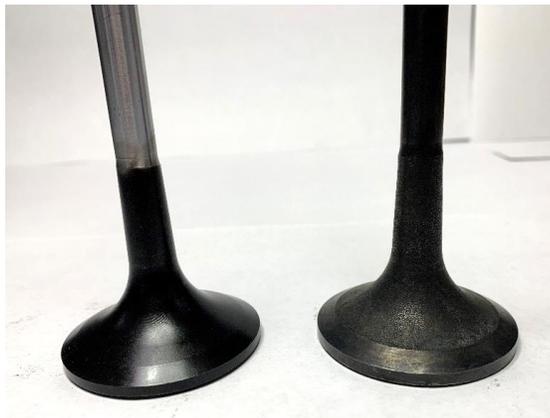
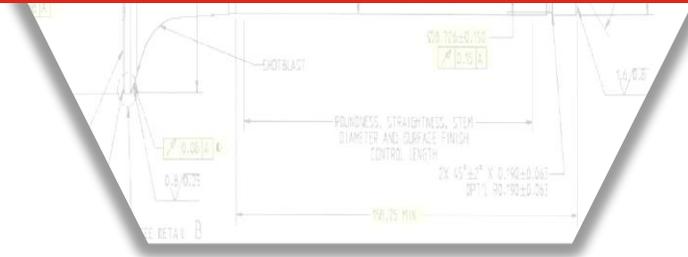
Válvula de admisión

Inspección	Diferencias identificadas	Impacto
Dureza del material del vástago/cabeza y de la punta	Fuera de la especificación de Cummins	La válvula nitrurada tiene un desgaste en la cara de la válvula que sugiere que la válvula no está nitrurada - se ha añadido un revestimiento de cromo para tratar el desgaste del vástago, pero la válvula no tiene un revestimiento en el asiento para evitar el golpeteo - lo que lleva a un mayor desgaste y fatiga
Recubrimiento del vástago	Fuera de la especificación de Cummins

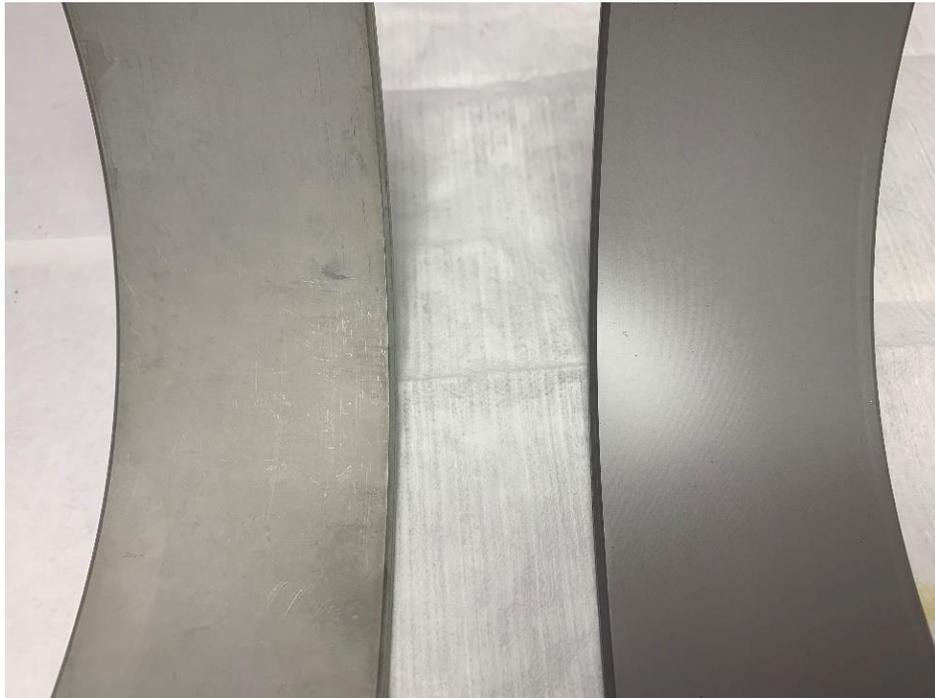
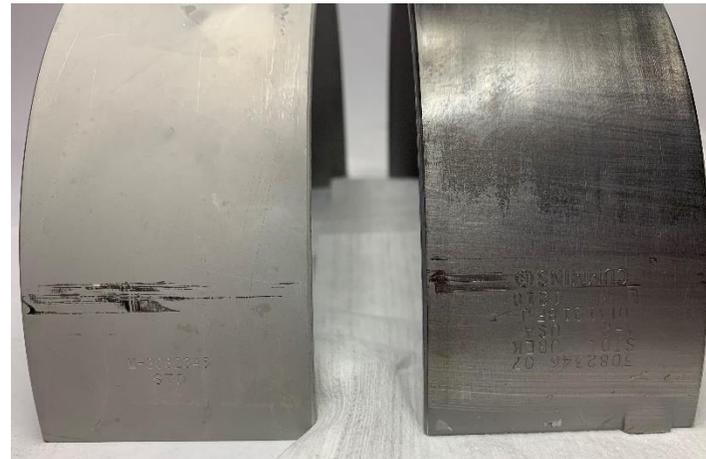
x150 BSECOMP 4/11/2019

La química de las piezas no cumple con los estándares Cummins, lo que conlleva una menor protección contra la corrosión y un mayor riesgo de fatiga

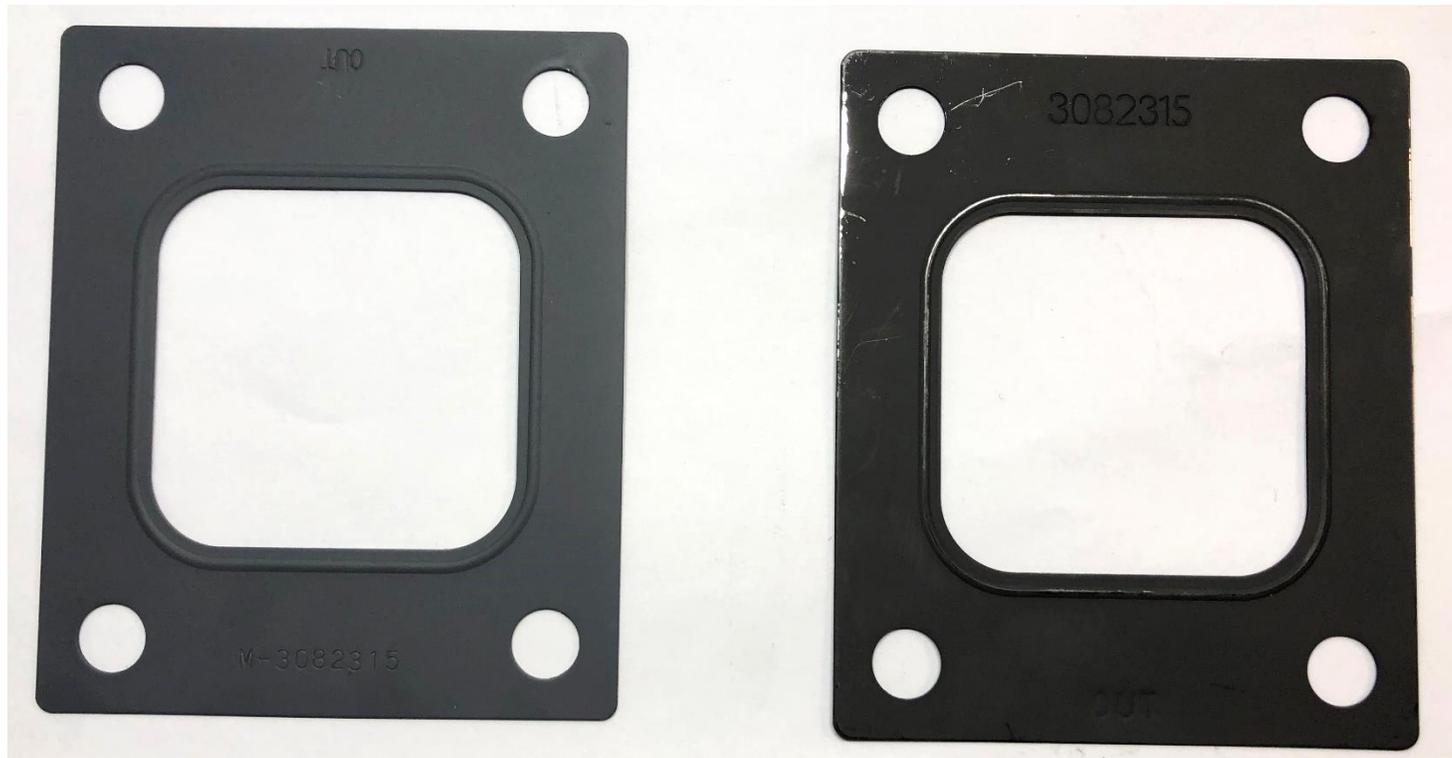
Empaque del múltiple de escape

Inspección	Diferencias identificadas	Impacto
Dureza	Fuera de la especificaciones Cummins	Una menor dureza de la unión puede aumentar la tasa de fallas a temperaturas elevadas

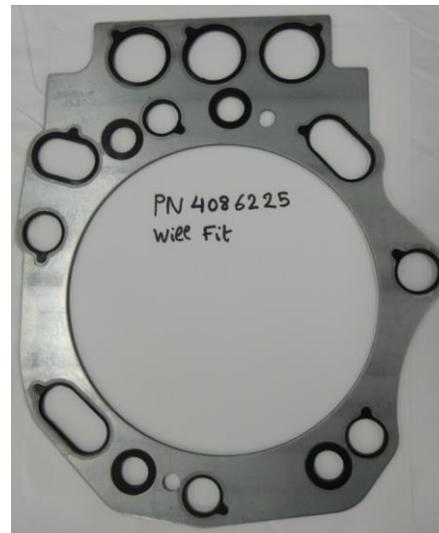
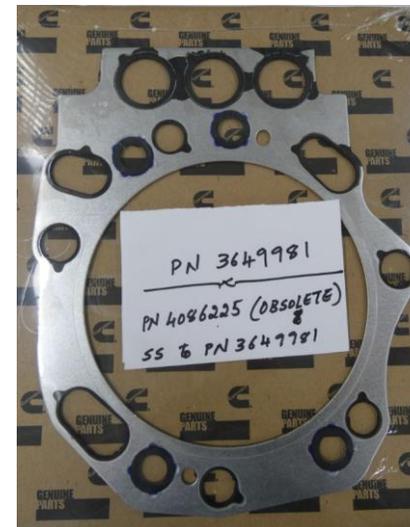
Empaque de cabeza de cilindro

Inspección	Diferencias identificadas	Impacto
Recubrimiento	Fuera de la especificaciones Cummins	El material de revestimiento estaba hecho de un material diferente, lo que provocó la falta de capacidad de sellado y anticorrosión
Dureza	Rango bajo de las especificaciones Cummins	La baja dureza puede conducir a la reducción de la resistencia y la falta de sellado de la junta
Composición del material	Material inapropiado	La silicona del no-genuino es menos robusta y no soporta las altas temperaturas, lo que provoca un fallo prematuro

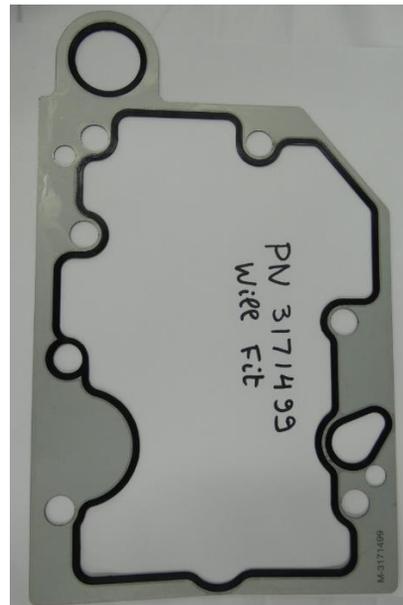
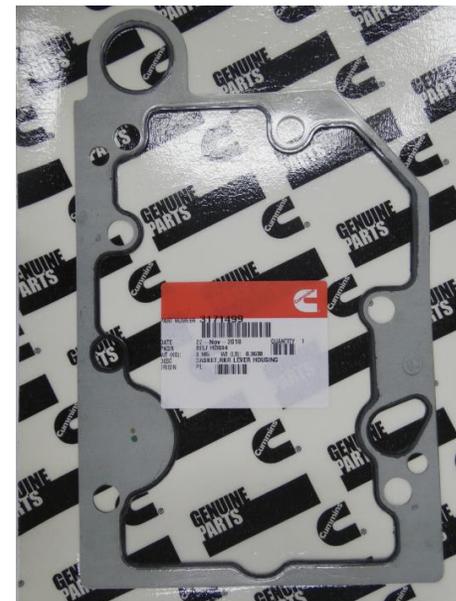
Empaque de tapa de balancines

Inspección	Diferencias identificadas	Impacto
Dureza	Fuera de la especificaciones Cummins	Una baja dureza de la junta puede aumentar las fallas debido a la falta de sellado
Composición del material	Fuera de la especificaciones Cummins	No cumple los requisitos de las propiedades de los materiales, lo que provoca una compresión reducida y una falta de capacidad de sellado

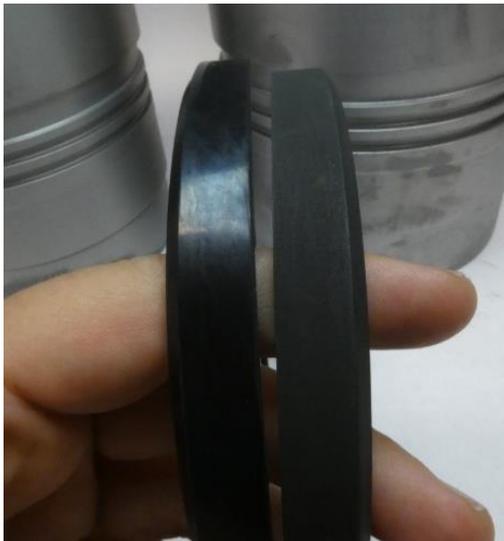
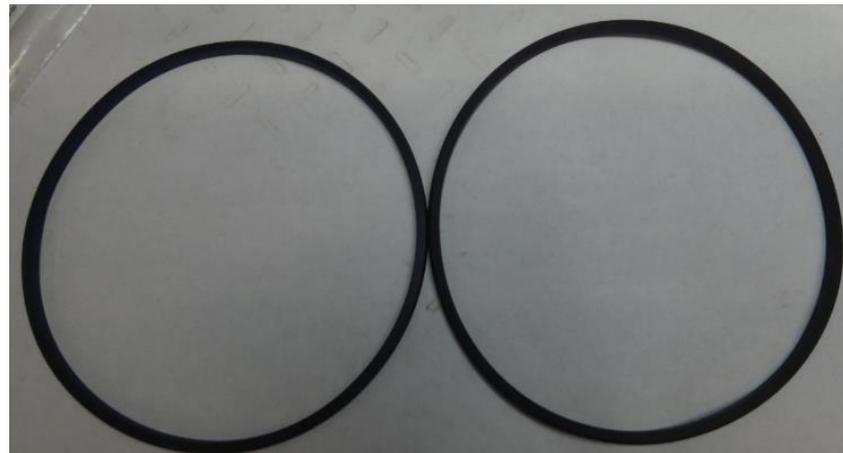
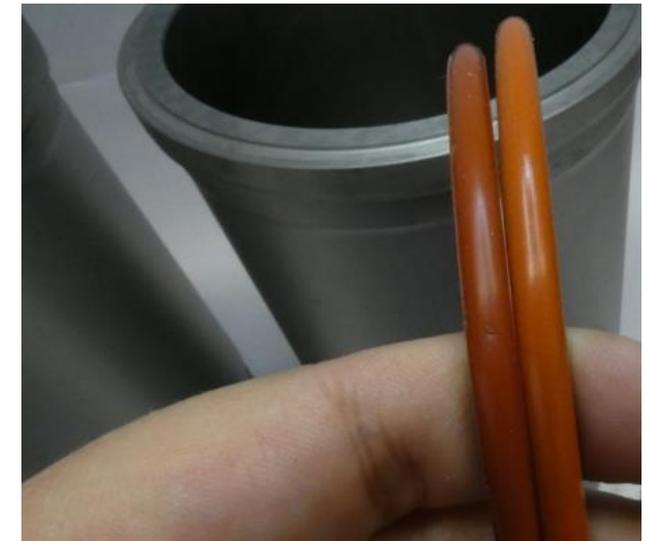
Sellos

Inspección	Diferencias identificadas	Impacto
Composición del material	Fuera de la especificaciones Cummins	No cumple los requisitos de las propiedades de los materiales, lo que provoca una compresión reducida y una falta de capacidad de sellado
Integridad de la pieza	Fuera de la especificaciones Cummins	La estabilidad dimensional se reduce provocando un cambio de volumen en el refrigerante del motor
